## Zustandsbericht

#### Mercedes-Benz S 500

| Erstzulassung / Baujahr: | <b>30.07.2008 /</b> | Besichtigungsdatum/-ort: | <b>29.07.2015 Wuppertal</b> |

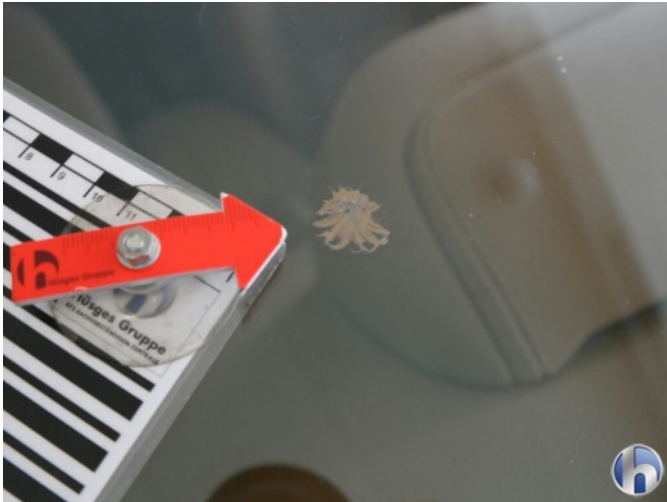
| Schäden | | |
|---|---|--|
| 1. Windschutzscheibe | Beschädigt | |

**Beschädigt**

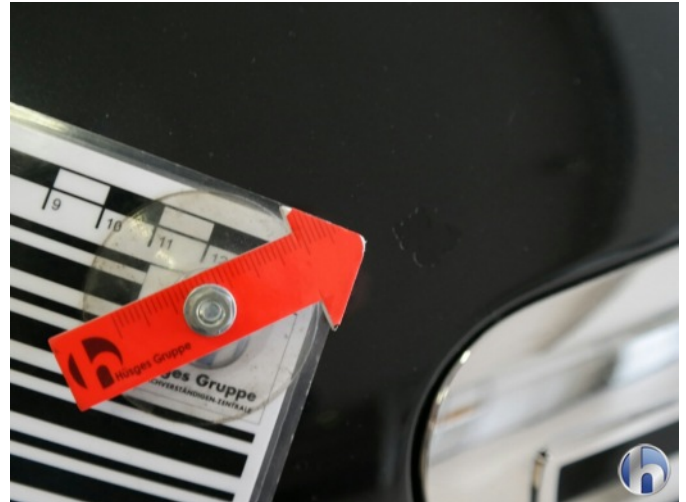
| Schäden | | |
|---|---|--|
| 2. Motorhaube | Lackabplatzer | |

**Lackabplatzer**

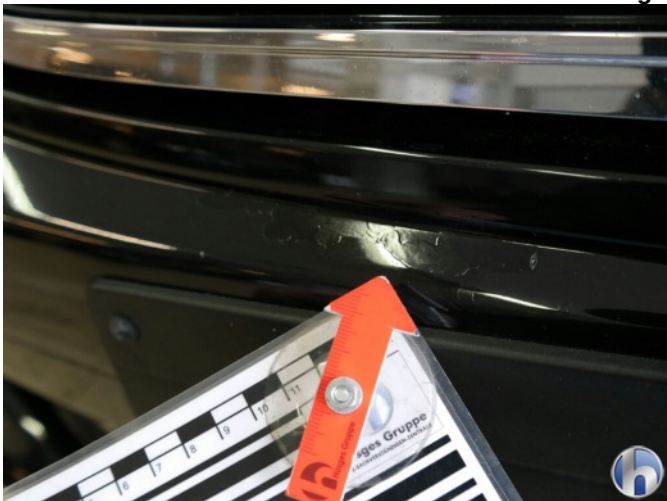
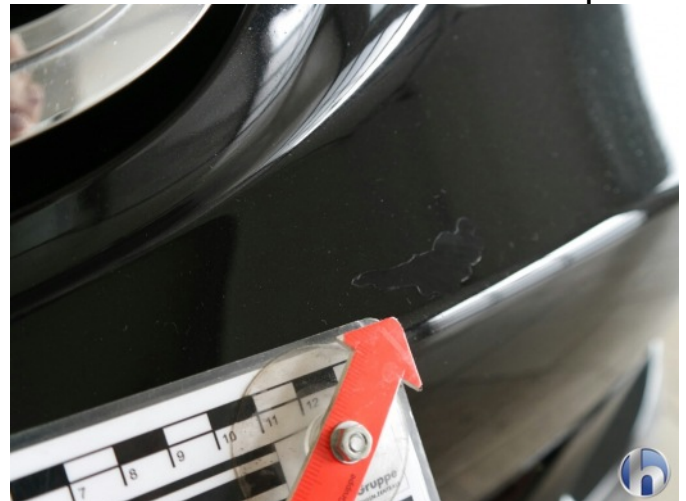
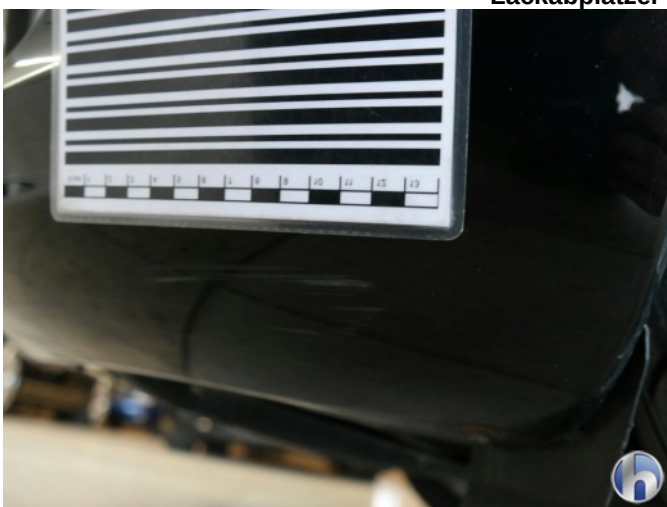
| Schäden | | |
|---|---|--|
| 3. Stoßfänger Vorne | Lackabplatzer | |

**Lackabplatzer**

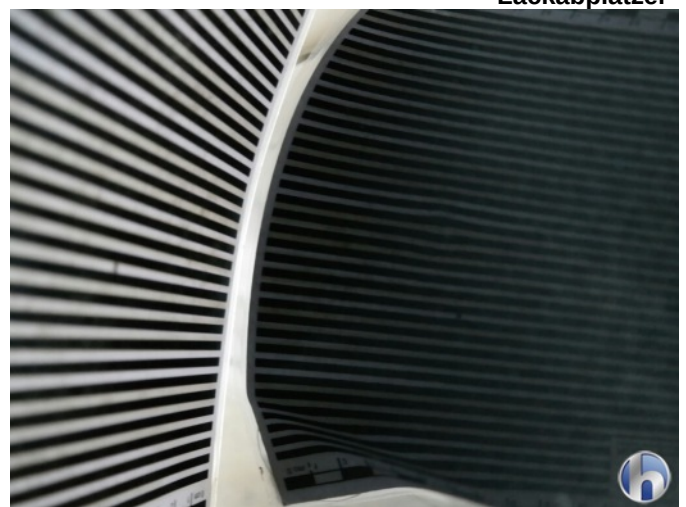
| Schäden | | |
|---|---|--|
| 4. Tür Hinten - Links | 1 Delle | |

**1 Delle**

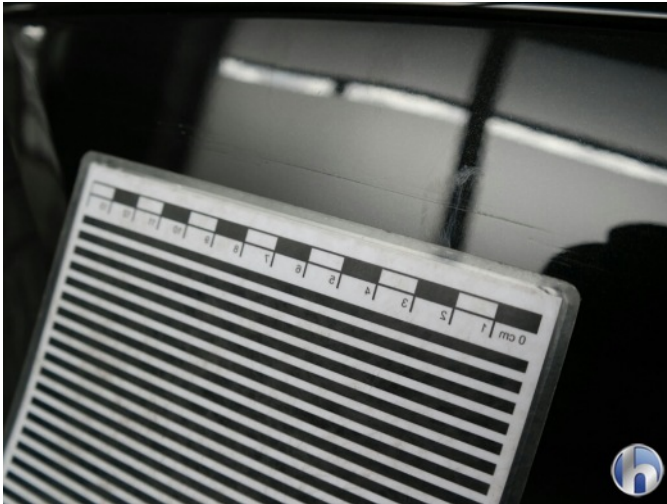
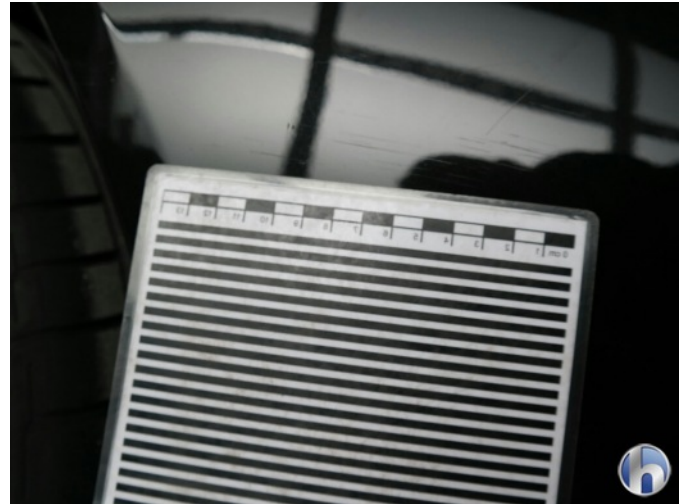
| Schäden | | |
|---|---|--|
| 5. Stoßfänger Hinten | Kratzer | |

**Kratzer**

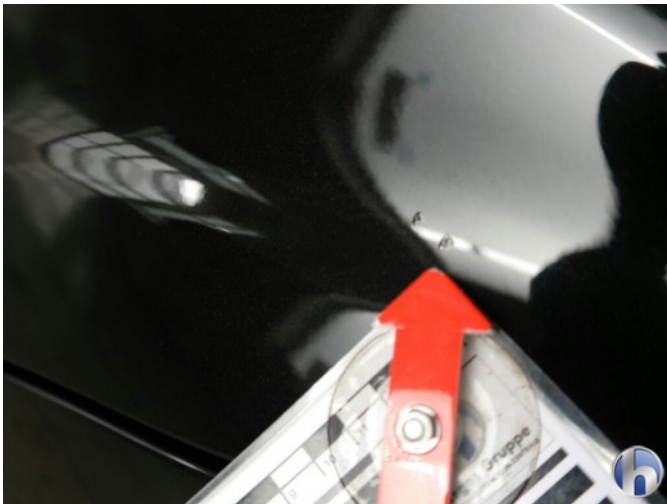
| Schäden | | |
|---|---|--|
| 6. Tür Hinten - Links | Steinschlag | |

**Steinschlag**

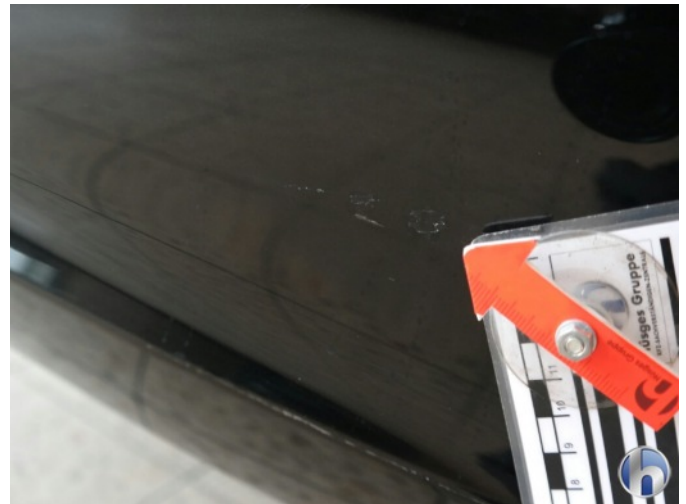
| Schäden | | |
|---|---|--|
| 7. Stoßfänger Hinten | Lackabplatzer | |

**Lackabplatzer**

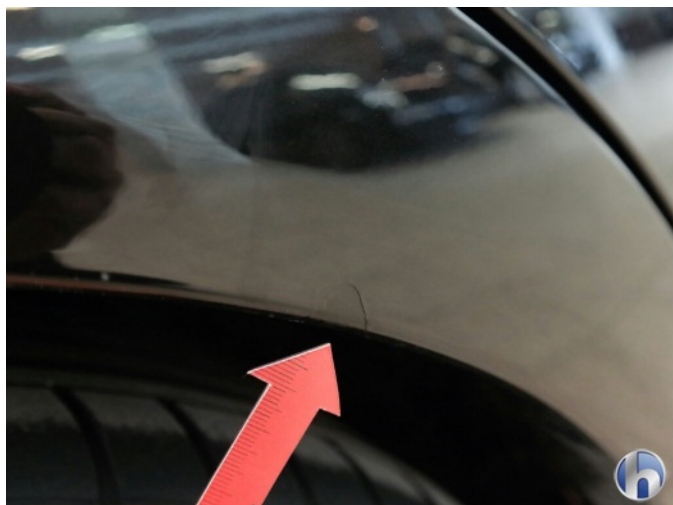
| Schäden | | |
|---|---|--|
| 9. Seitenwand - Hinten - Rechts | Lackabplatzer | |

**Lackabplatzer**

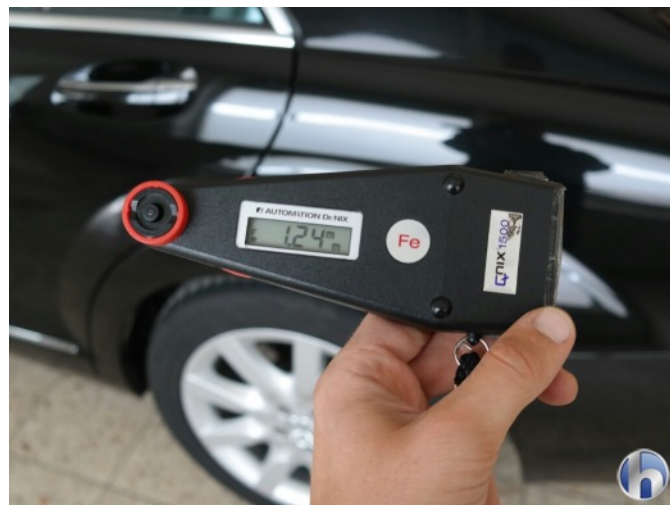
| Schäden | | |
|---|---|--|
| 10. Seitenwand - Hinten - Links | Nachlackiert | |

**Nachlackiert**
