## Zustandsbericht

#### Mercedes-Benz S 500

| Erstzulassung / Baujahr: | <b>30.07.2008 /</b> | Besichtigungsdatum/-ort: | <b>29.07.2015 Wuppertal</b> |

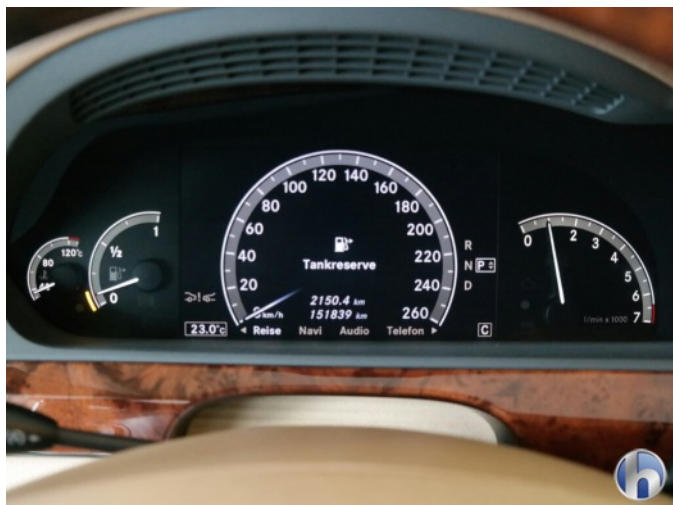
| Durchgeführte Technikprüfung | |
|---|---|
| <b>Kombiinstrument:</b> | Zum Besichtigungszeitpunkt konnten augenscheinlich keine Mängel am Kombiinstrument festgestellt werden. |

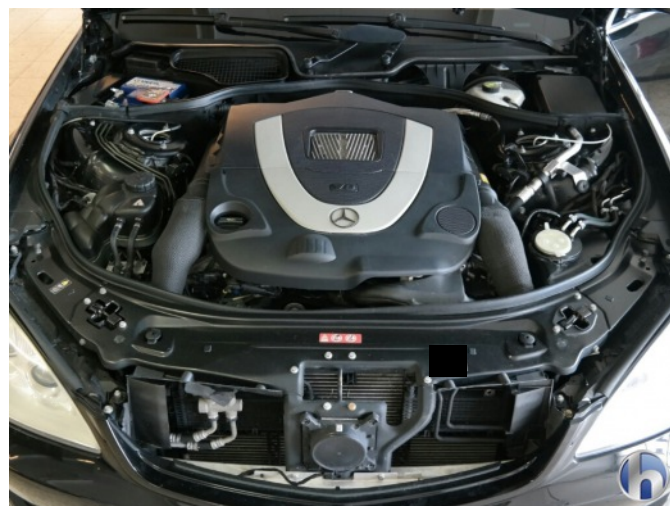
Motorraum

| Durchgeführte Technikprüfung | |
|---|---|
| <b>Motorlauf:</b> | Ein Probelauf des Motors wurde durchgeführt. Dabei traten keine akustischen und visuellen Mängel auf. |
